**Das
sächsische Bauernhaus
in Siebenbürgen**

**Was wie machen an alten Häusern?
Ein Leitfaden zur altbaugerechten Instandsetzung**

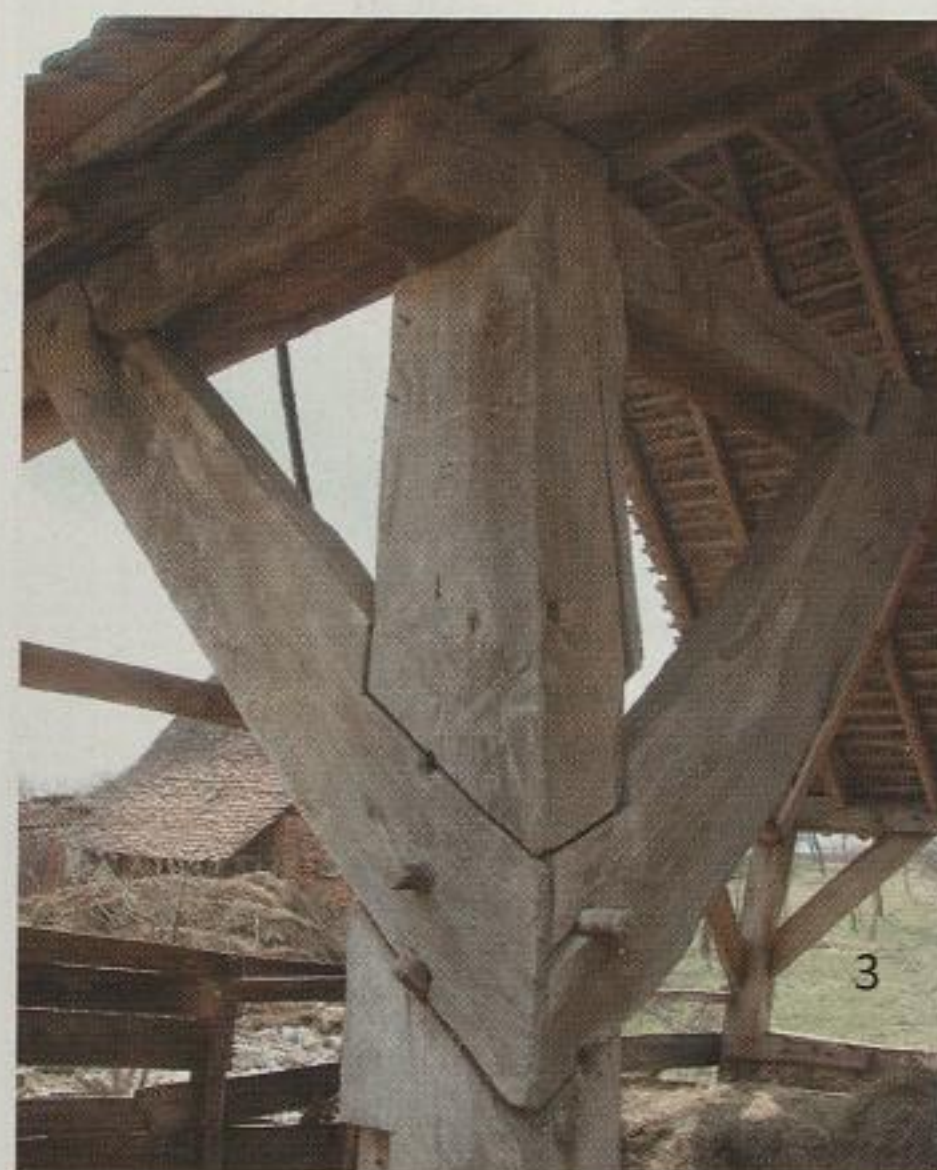
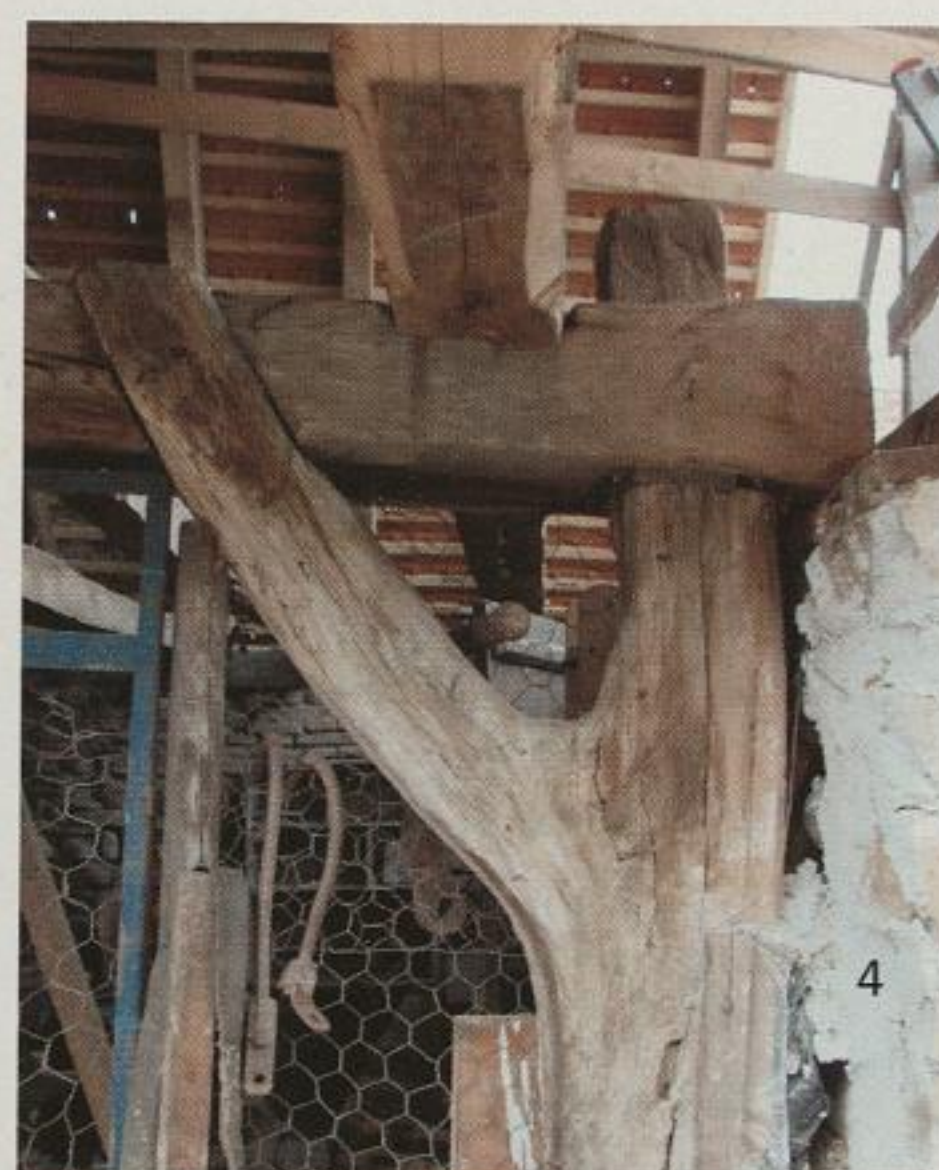
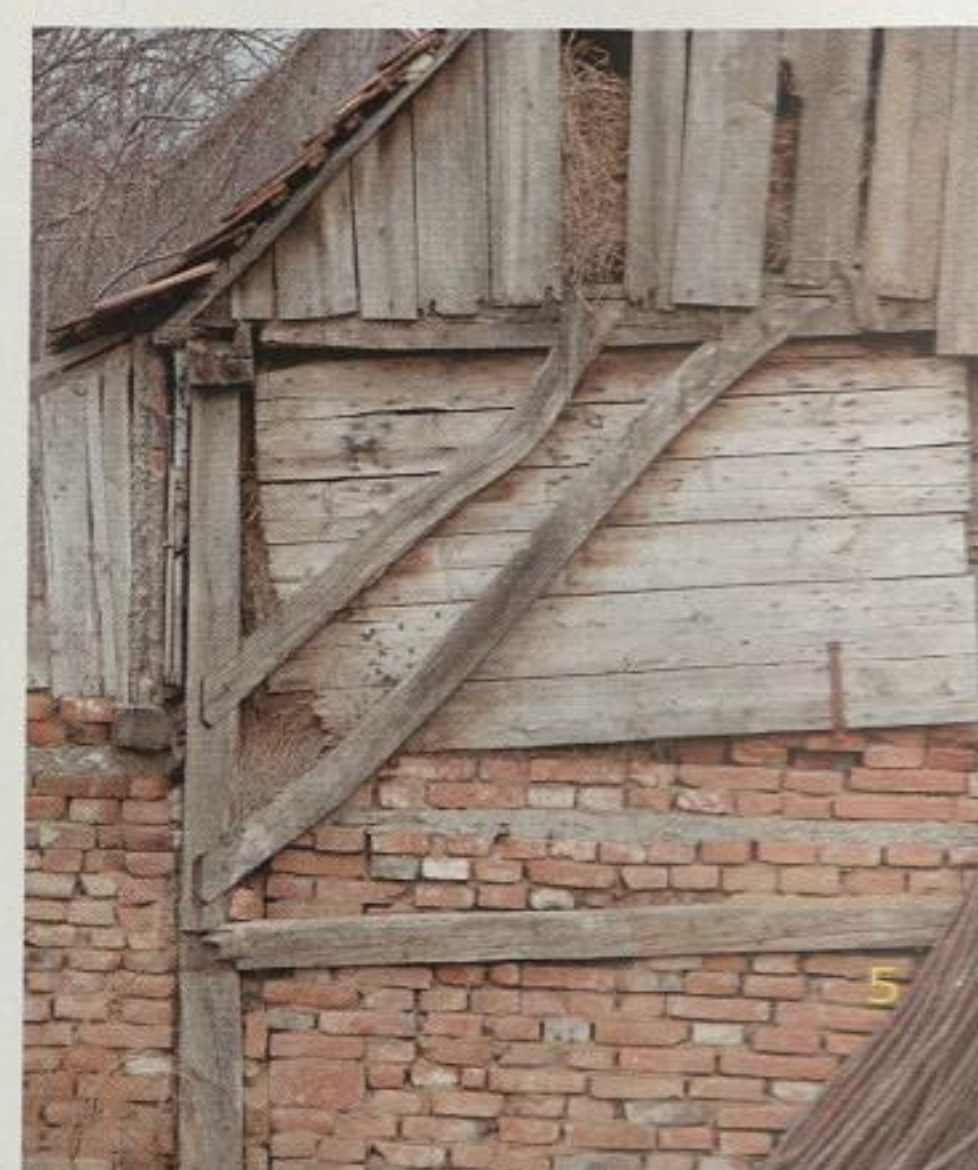
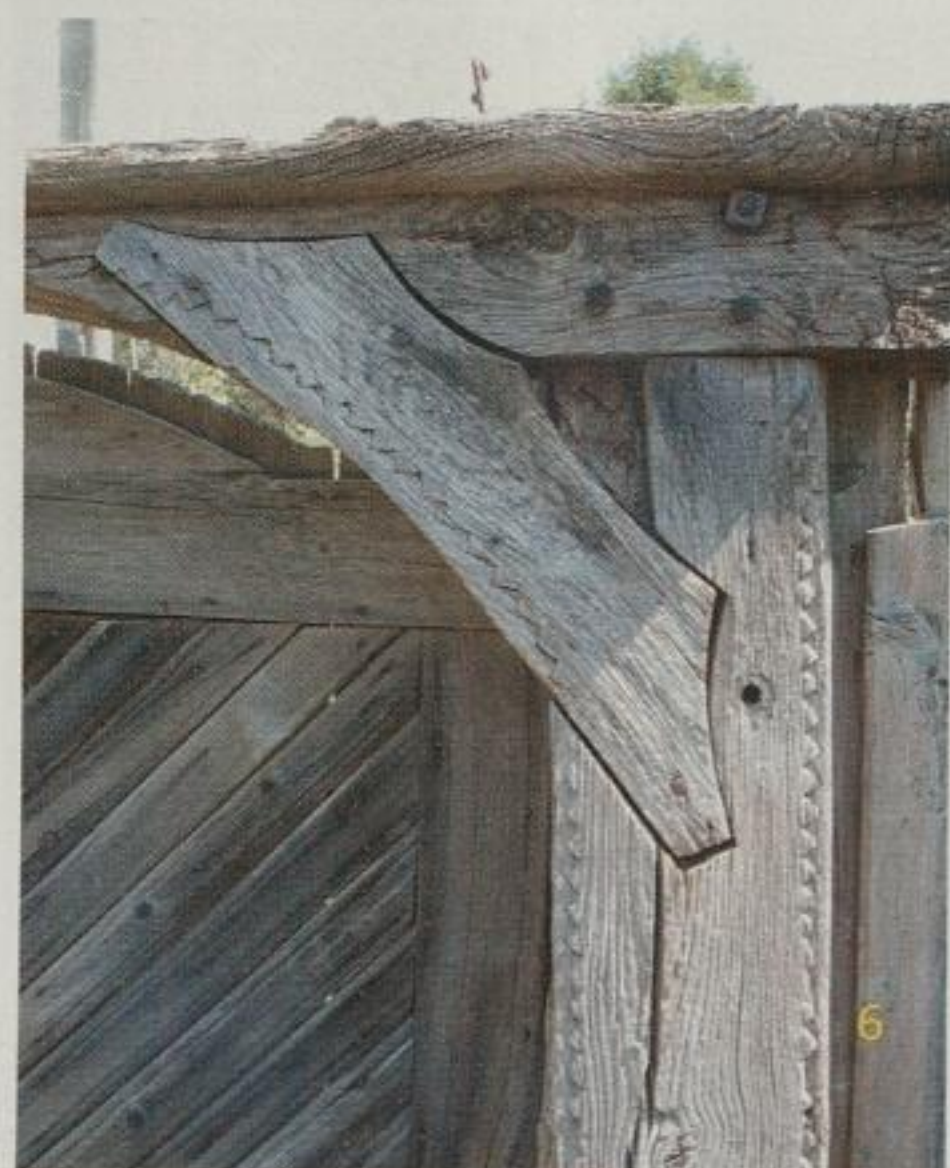
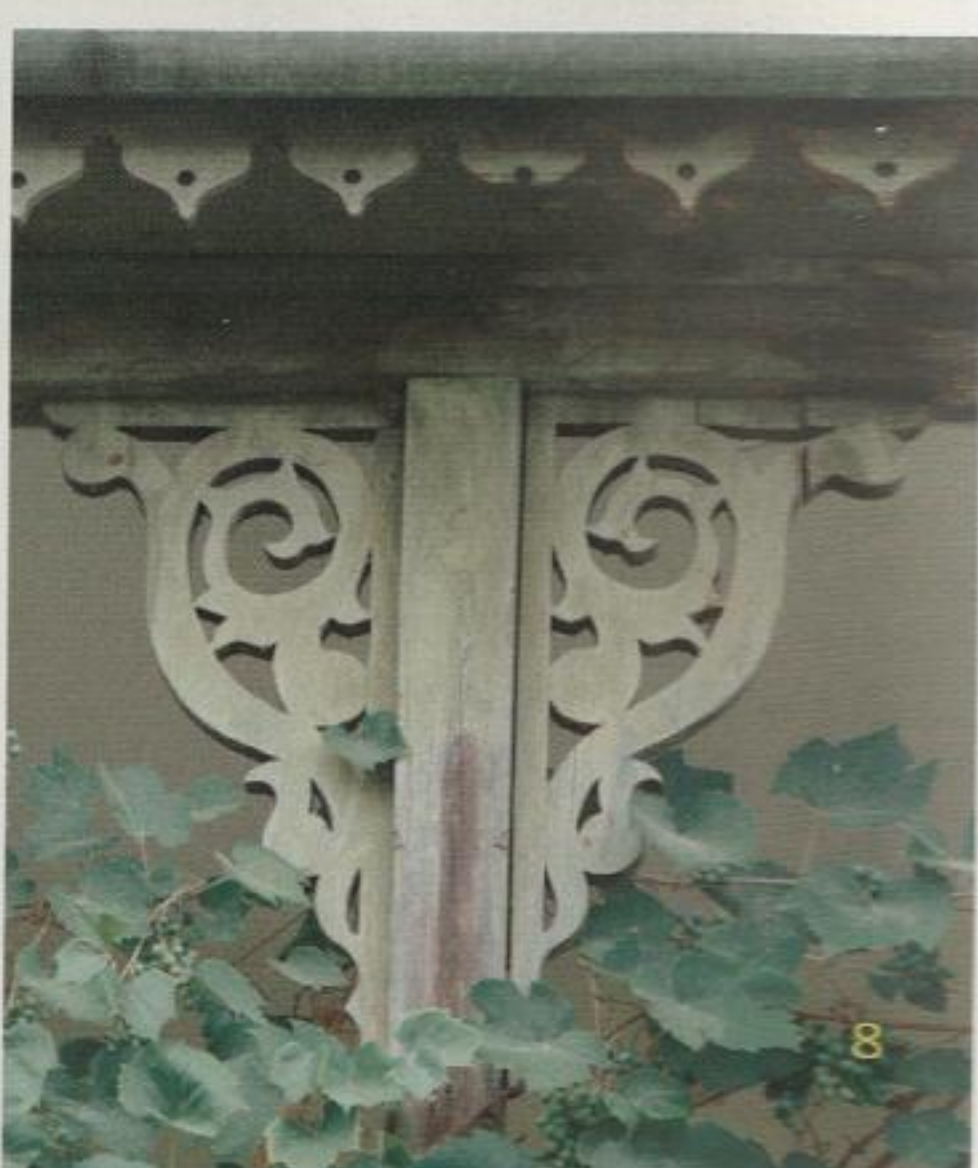
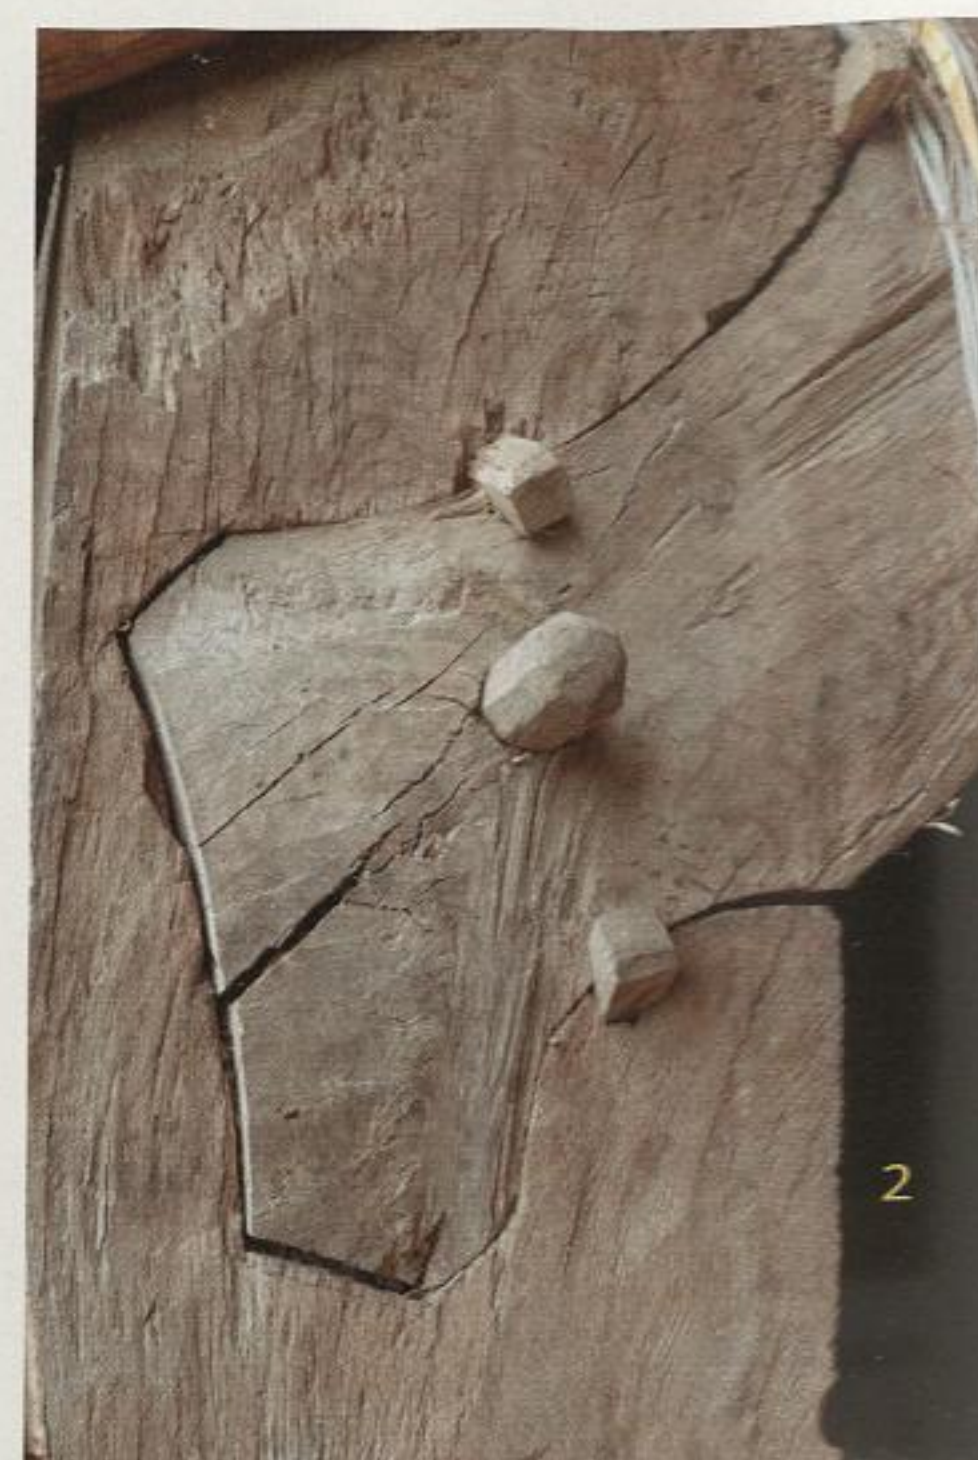
Fotos Seite 162.

1. Einfache übliche Kopfbandformen
2. Im Karnies ausgeschnittenes Blatt
3. Eckausbildung Blattstoß
4. „Natürliches Kopfband“. Diese urwüchsige Konstruktion erfüllt vorzüglich seine statische Aufgabe (Viscri/Deutsch-Weiskirch).
5. Doppeltes Kopfband
6. Knagge an einem Gassentor
7. Knagge am geschnitzten Ständer einer Sommerküche
8. Verzierung an einem Laubengang ohne statische Funktion

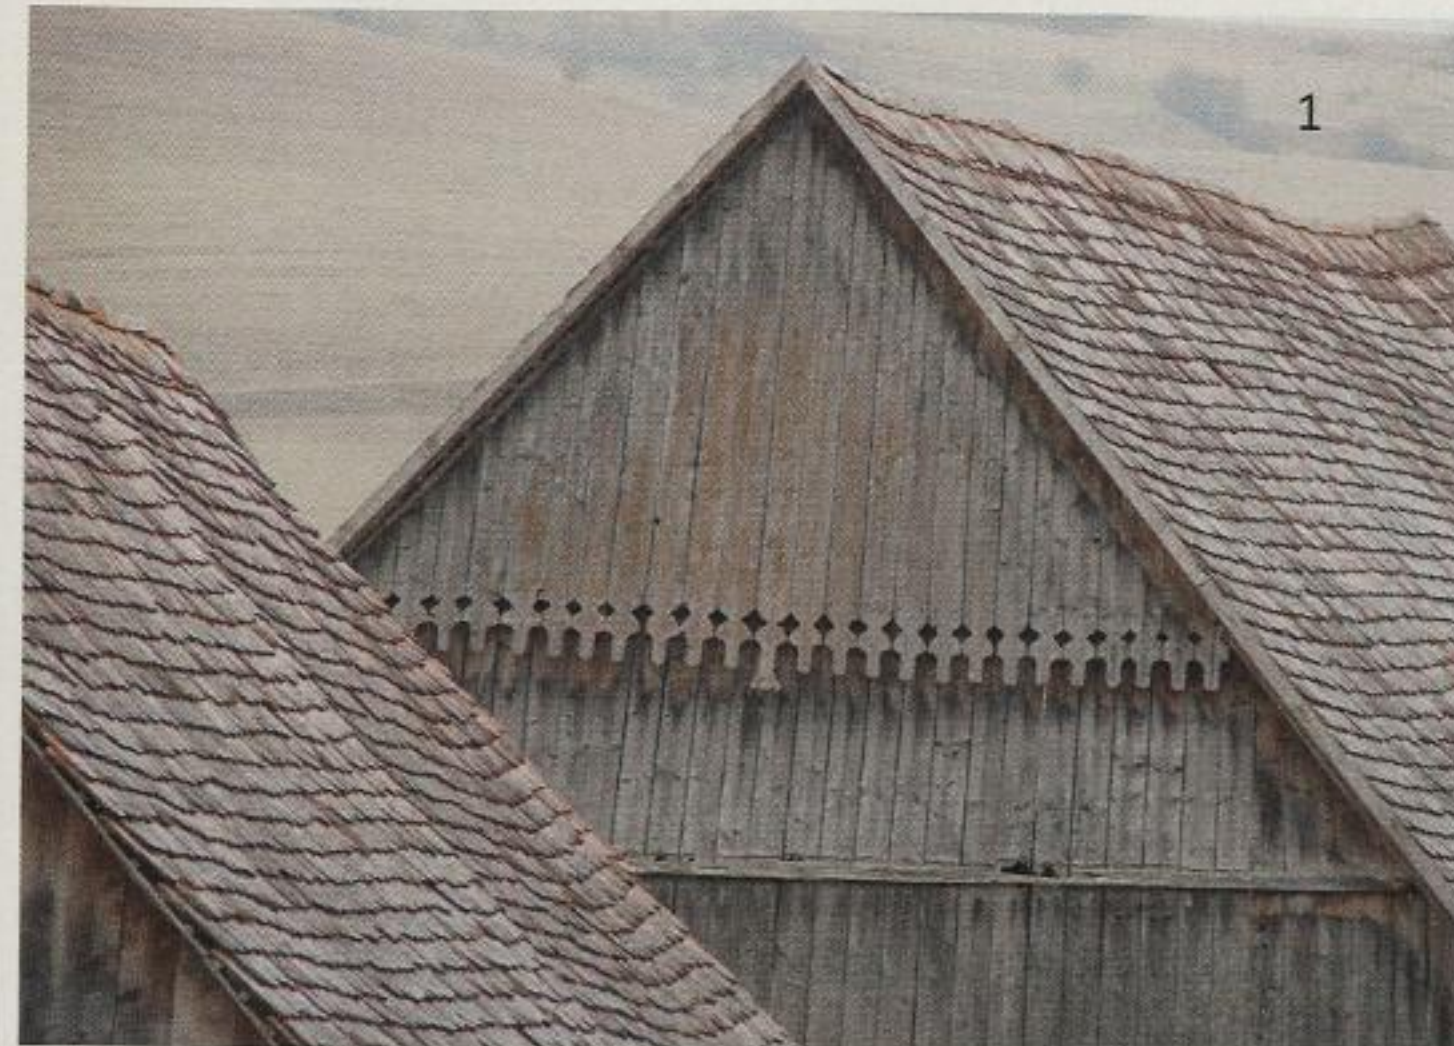
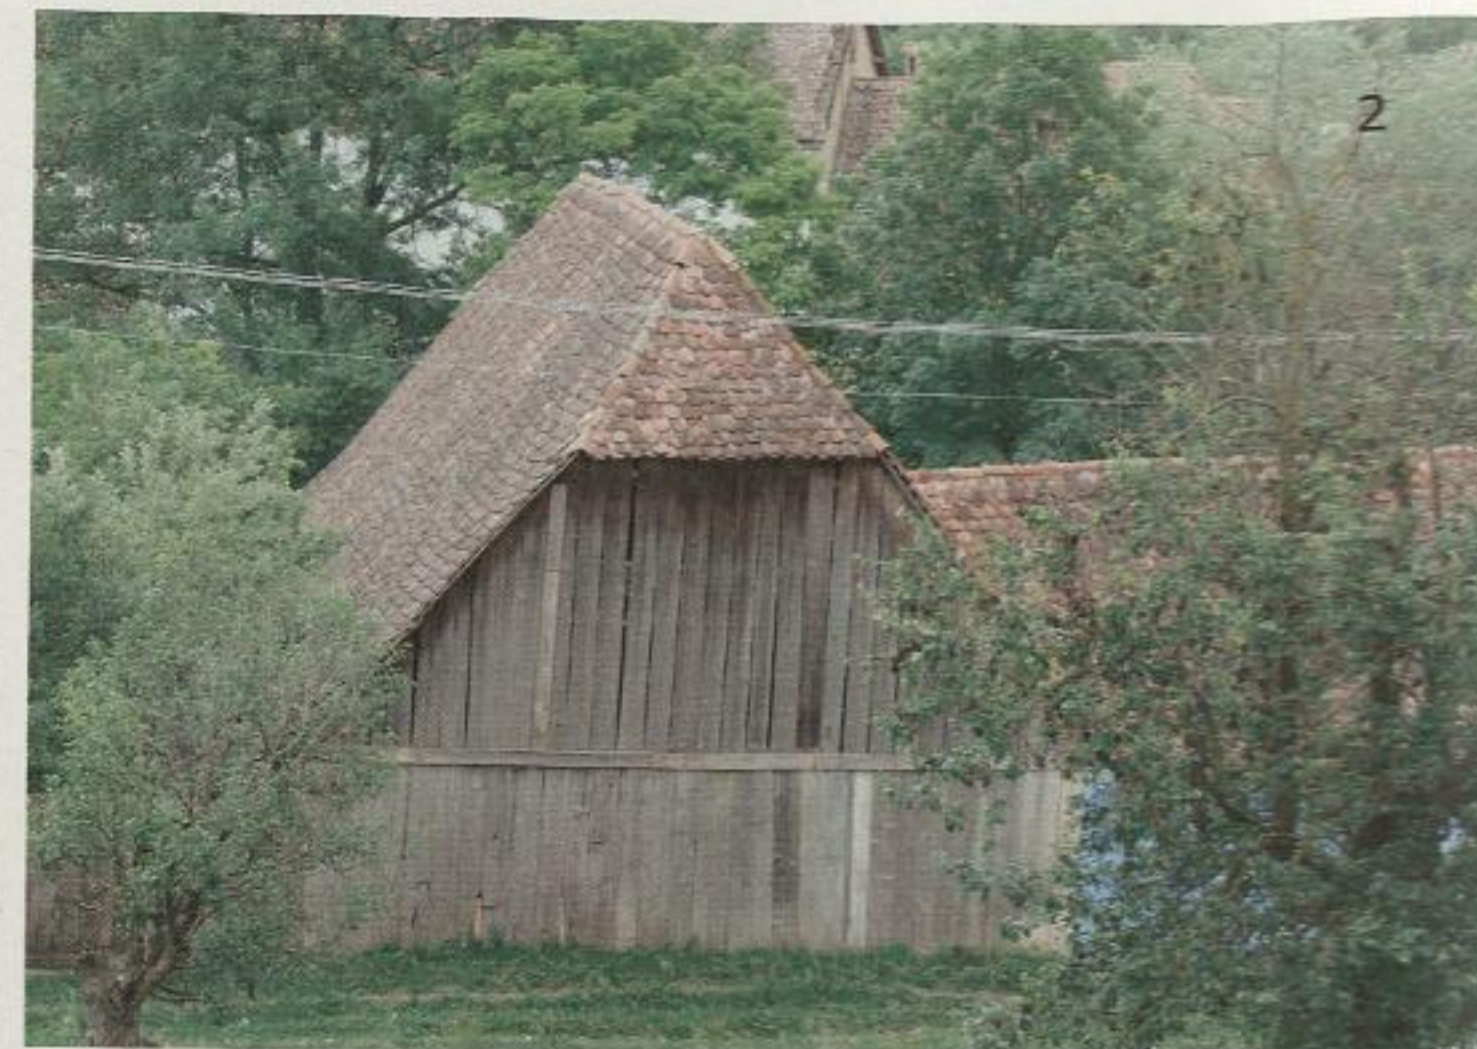
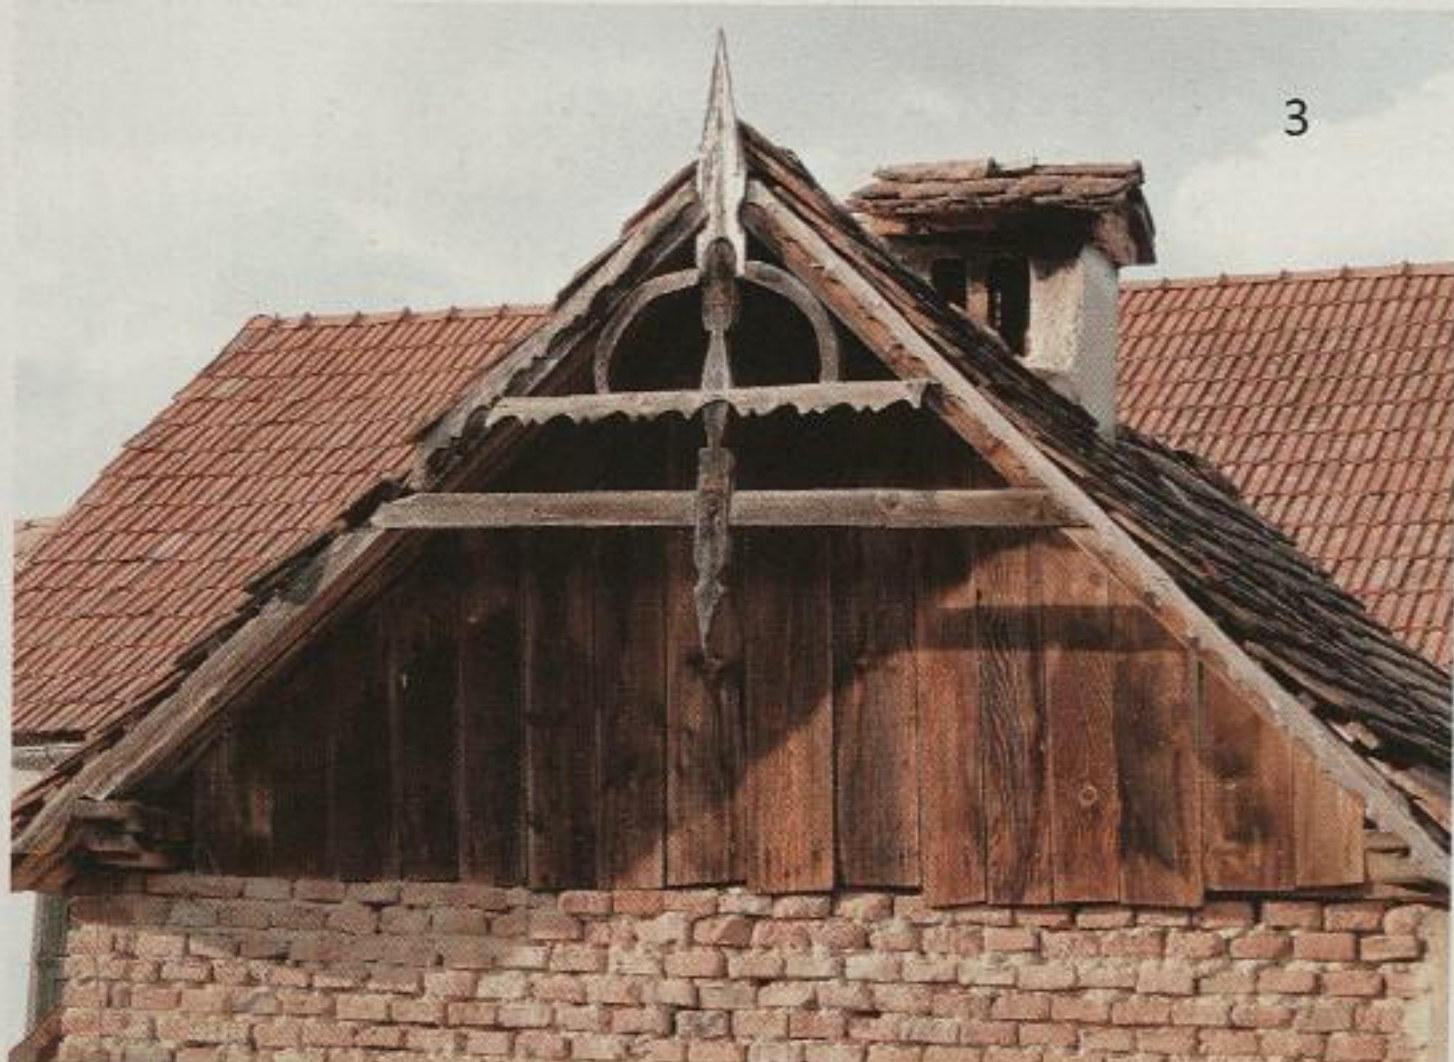
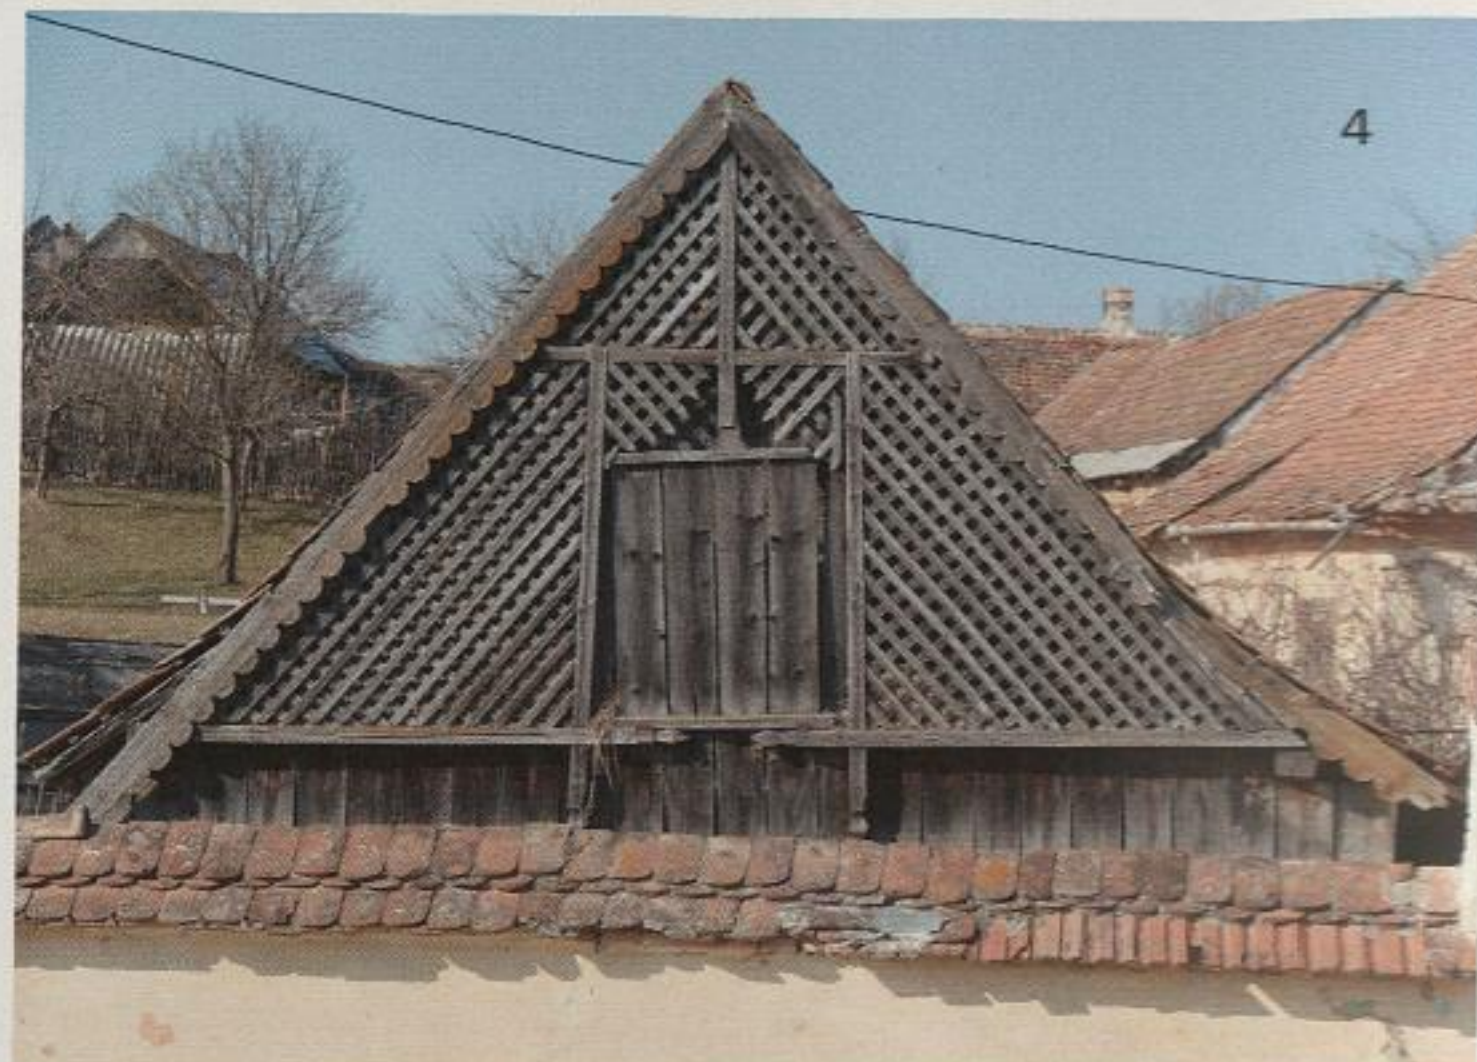
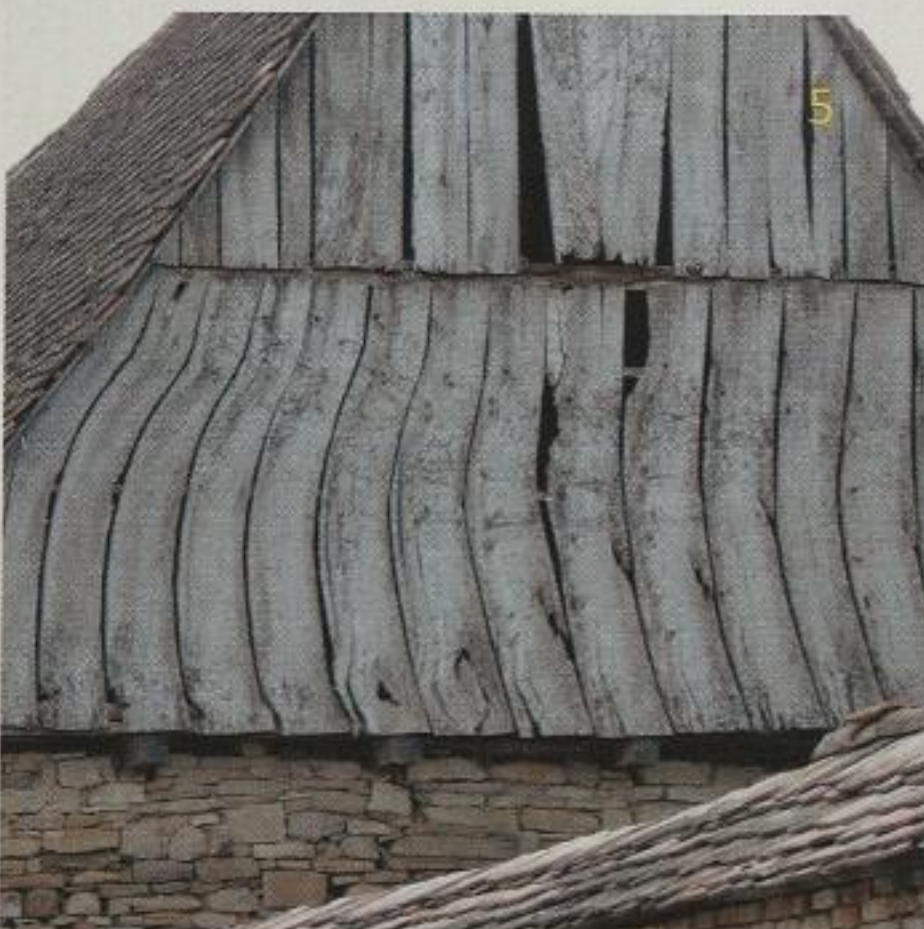
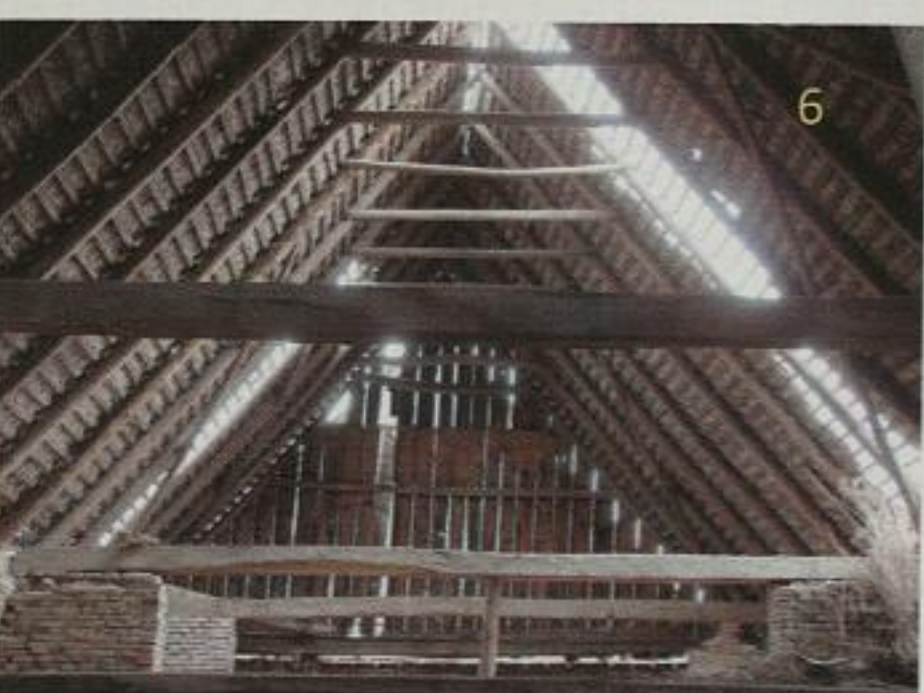
Die raumabschließenden Wände von Scheunen ohne massive Wände werden in der Regel in ganzer Höhe aus rohen Fichtenholzbrettern gebildet, die an Querriegel angeschlagen werden. Die Fugen dienen zur Belüftung und zur Belichtung des Innenraumes. Die unteren Enden der Verbretterung an Dachgiebeln sind bisweilen gezahnt oder aufwendig verziert. Häufig sind die Giebelflächen mit sehr viel Phantasie gestaltet, wie die Auswahl der Fotos zeigt, bisweilen aus der Not geboren oder zur besseren Belüftung des Raumes.

1. Zierverschalung (Archita)
2. Krüppelwalm (Crit)
3. Ziergiebel (Cobor)
4. Gitterschalung zur Belüftung (Netus)
5. Schalung geschnitten aus krummem Stamm (Archita)
6. Scheunendach ohne Stuhl mit Ankerbalken und Hahnenbalken

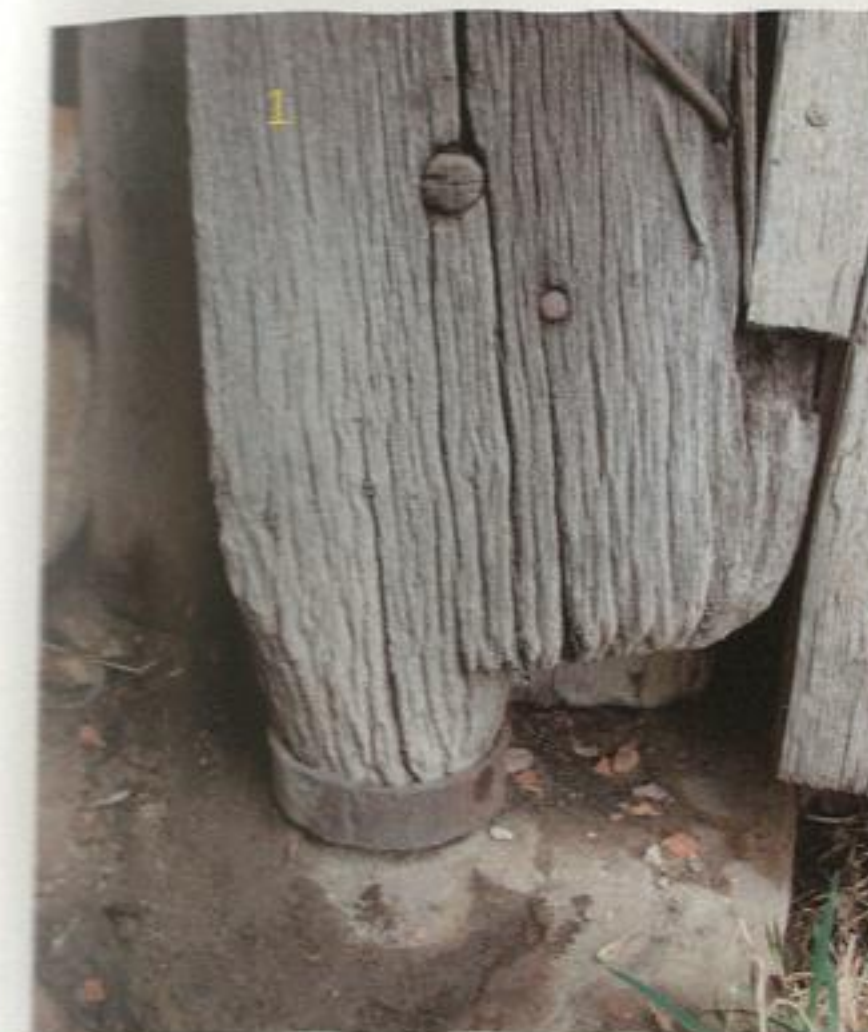
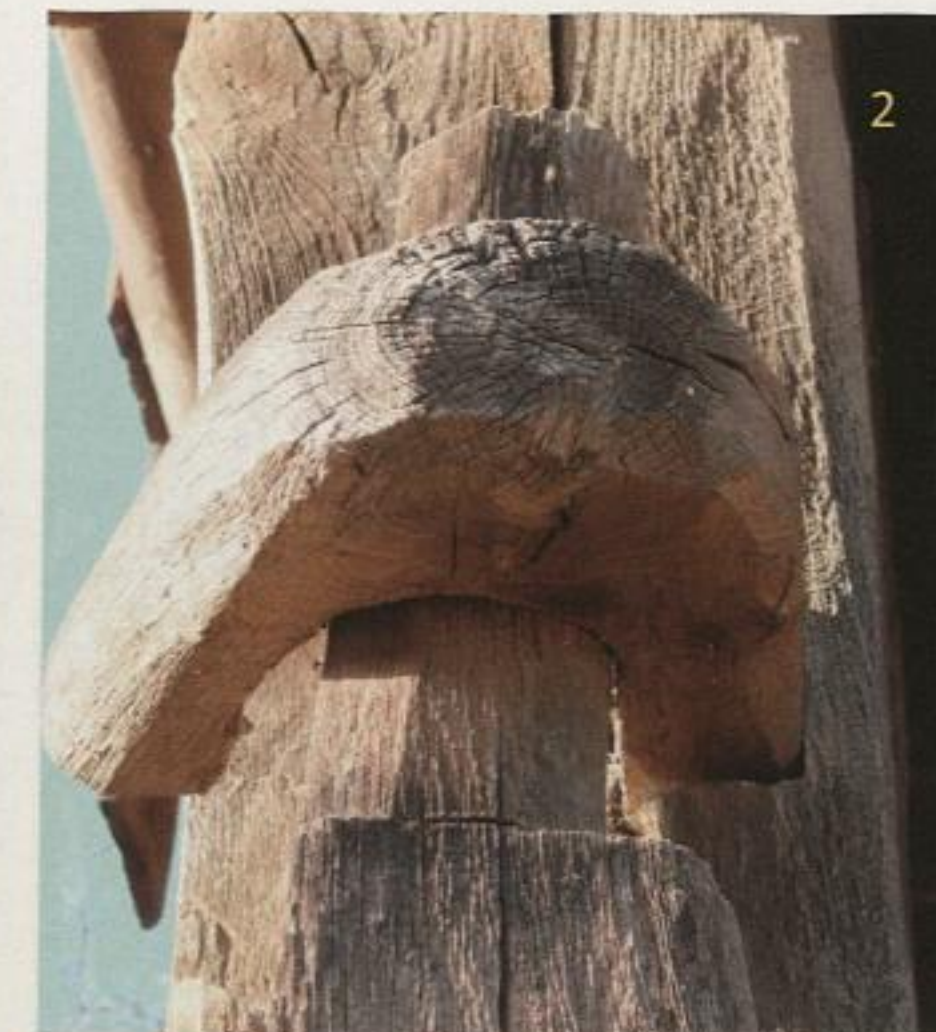
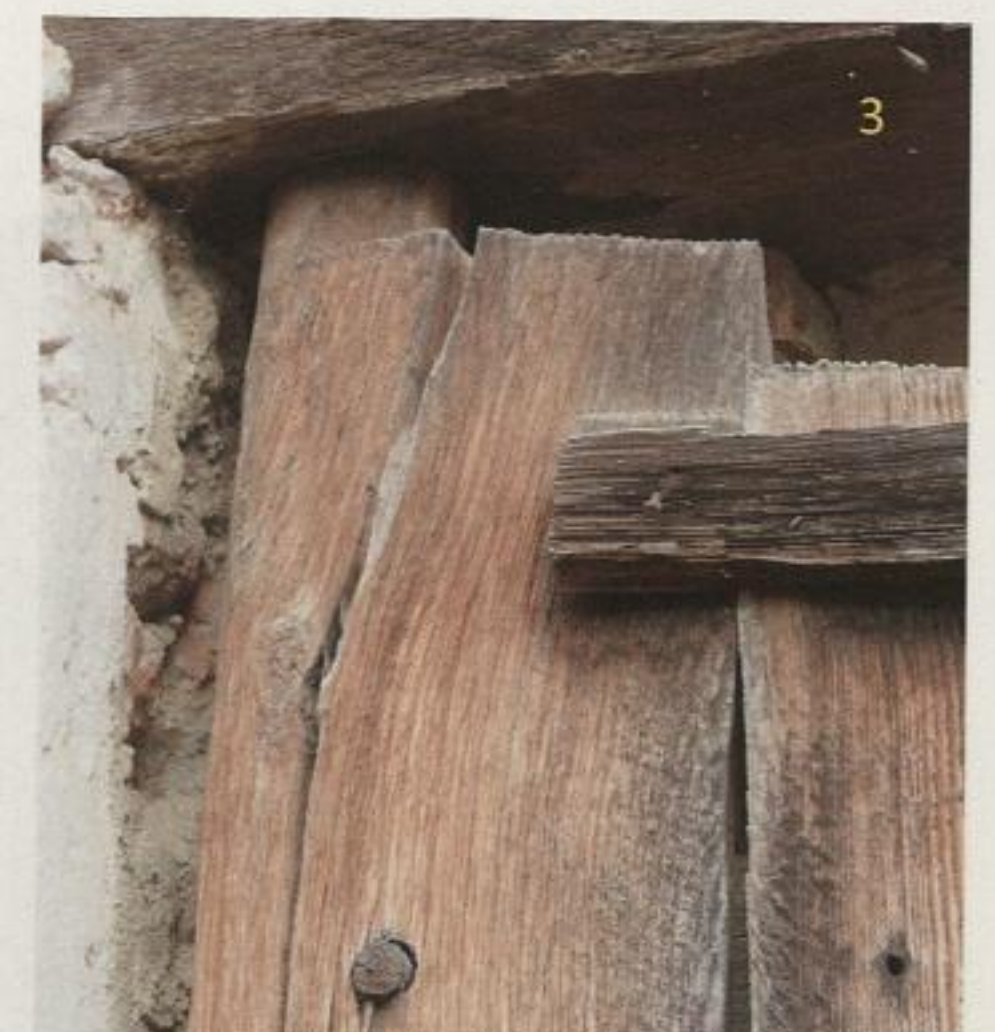
Foto Seite 165.

1. Drehdorn und Manschette aus Eisen am unteren Drehpunkt, Bohrung im Fundamentstein
2. Aufnahme des oberen Drehzapfens durch eine ausgearbeitete Astgabel
3. Torpfosten einer massiven Scheune, dessen Drehzapfen in den Torsturz eingelassen ist

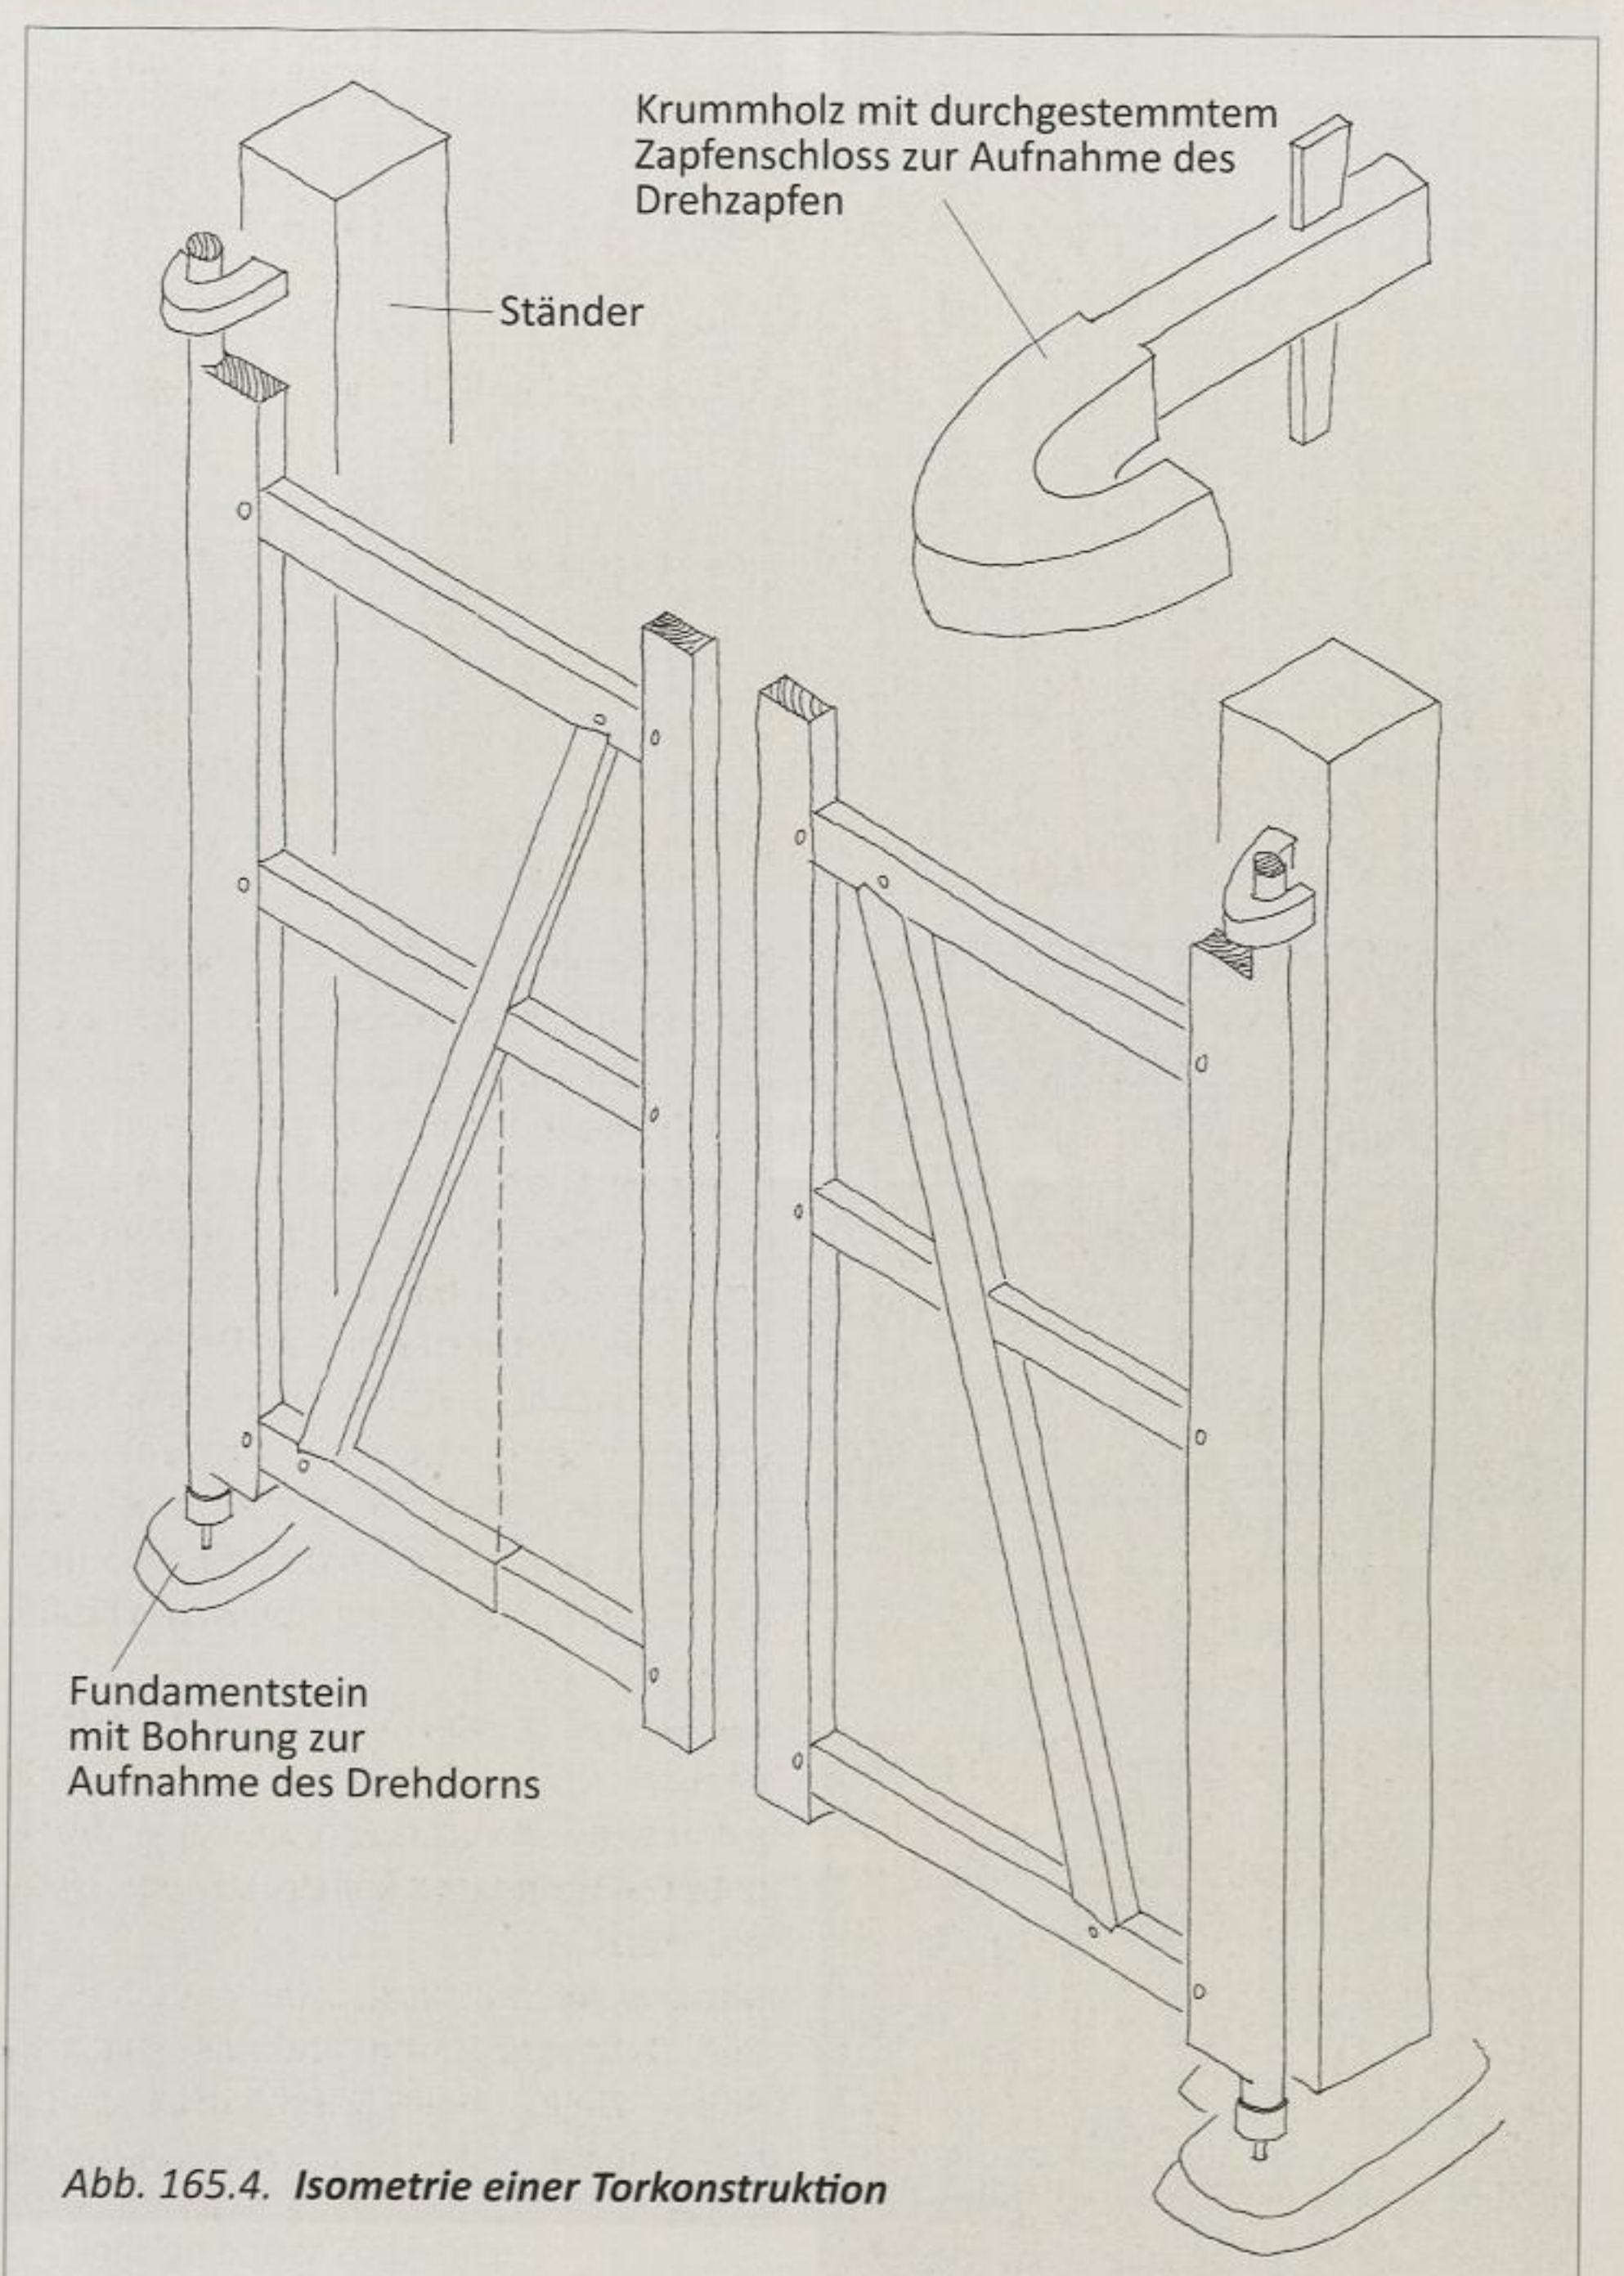
Abb. 165.4. Isometrie einer Torkonstruktion

Das wichtigste Merkmal der Z-förmigen Torkonstruktion aus Eichenholz ist das „Scharnier“. An das Rahmenholz der Anschlagseite sind oben und unten Rundzapfen angearbeitet. Der untere druckbelastete Zapfen erhält eine Eisensmanschette gegen ein Aufspalten und einen Eisendorn (Rundstab) als Drehpunkt, der von einer entsprechenden Bohrung im Fundamentstein aufgenommen wird (Foto 165.1). Der obere Zapfen wird von einer Öse aus Holz oder Eisen aufgenommen, die durch den Wandständer der Scheune gezapft und mit einem Keil gesichert ist. Das interessanteste Teil dieser Konstruktion ist diese hölzerne Aufnahme, die aus einem natürlich geformten Holz, z. B. einer Astgabel herausgearbeitet worden ist (Foto 165.2).
